REP-# 066 セラミウム, + VP10-017 (Ceranium + VP10-017)

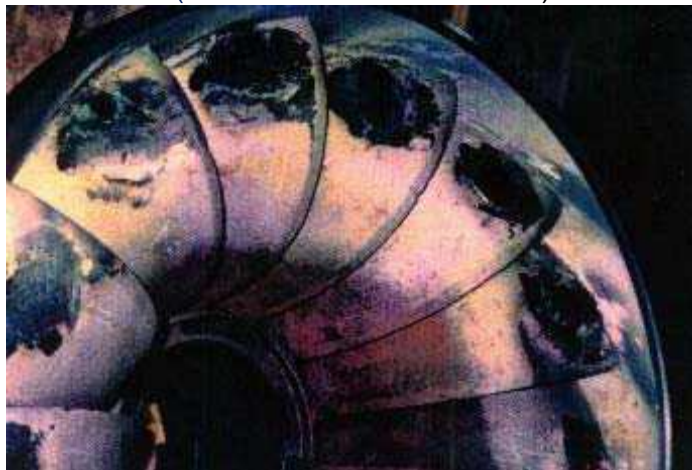
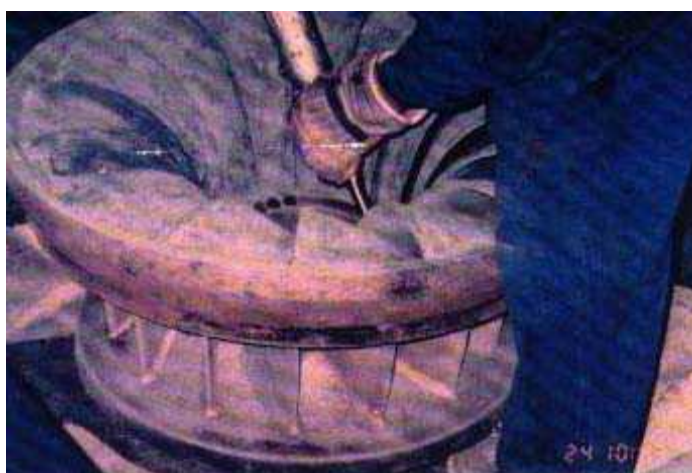
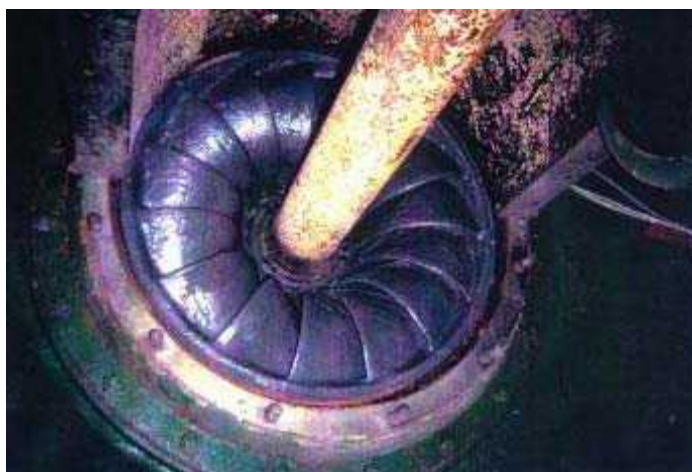
二個のタービンローターの補修です。ダメージは、羽根の水かき状の部分のすべてに及んでいました。当初、大きな欠損は溶接されていました。侵食している部分にはセラミウム(ペースタイプ)が塗られました。最後は「キャビテーション対策」の為“VP10-017”を塗って補強しました。
