TEC-# 021

週間情報誌「In Site」に、製油会社エッソの記事が掲載されました。(# 46dd. 17.11.2000 発刊)

Creatieve oplossing door prima teamwerk

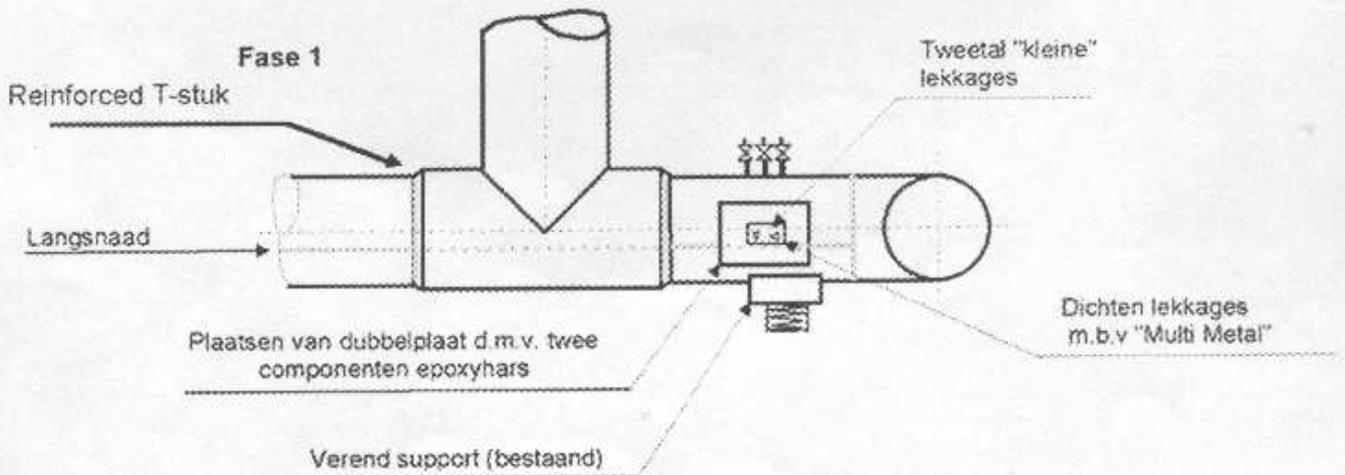
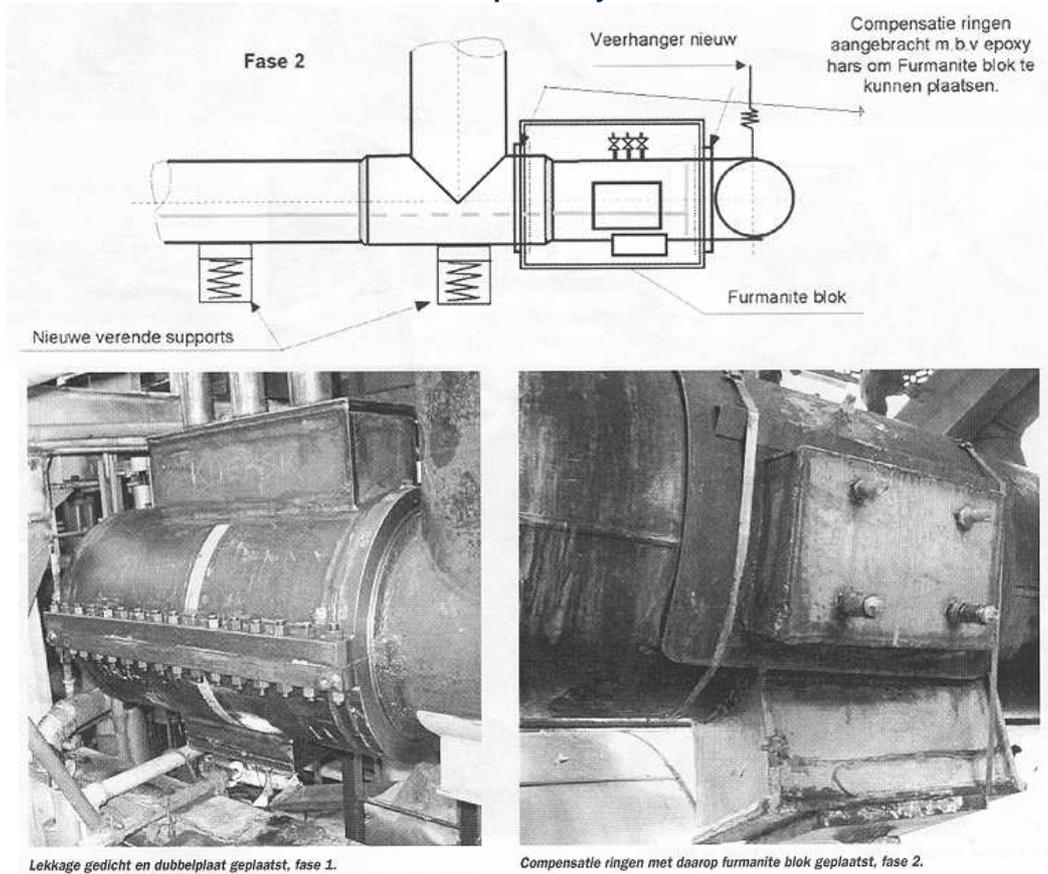
Op 10 oktober j.l. werd door process een lekkage geconstateerd in de Crude Feed zuigleiding van pomp P-5102 AX van de APS unit. Onmiddellijk werden alle betrokken trades bijeen getrommeld om een plan van aanpak op te stellen. Waarbij voorop stond dat de unit niet uit bedrijf genomen behoefde te worden voor reparatie, daar dit grote financiële consequenties zou hebben. Wanddiktemetingen toonden aan dat de inwendige corrosie lokaal plaats had gevonden, met name in het horizontale deel van de zuigleiding van P-5102AX.

Een van de opties zou het lassen van een dubbelplaat op de leiding zijn. De wanddikte meetresultaten toonden echter aan dat er te weinig "vlees" aanwezig was om te lassen. Overigens lassen ter plaatse van de lekkage

zou een verhoogd risico met zich mee brengen. Door onvoldoende restwanddikte kon ook geen Furmanite blok (klemmen) op het gecorrodeerd pijpstuk geplaatst worden. Plaatsing van een Furmanite blok op aangrenzend T-stuk en bocht bleek eveneens niet mogelijk door diameter verschillen en onrondheid, waardoor geen garantie op goede afdichting afgegeven kon worden.

今年10月、脱塩装置から予備昇圧ポンプにかけてのラインで漏れが16ヶ所で発生。超音波壁厚測定で溶接管の両側の継ぎ目に沿って局部的に薄くなっている箇所が判明し、T字継手とその周囲のエルボの間の管に腐食がありました。炭化水素の漏れである事、またその形状(パイの真円度)から、溶接もスチール製漏れ止めクランプを使う事も不可能であり、以下の方法が考えられ、モックアップ試験が行われました。

Na uitvoerig overleg tussen Mechanical, PTA, ETA/SE, Furmanite en firma EMHA is besloten om een alternatieve verbindingstechniek toe te passen. Het ging hierbij om een combinatie tussen een lekdichting d.m.v. Multi Metal steelceramic met daar weer overheen een met snelhardende twee-componenten epoxyhars aangebrachte koolstofstalen dubbelplaat (fase 1).

Nadat de lekkage was gedicht werd een plan tot definitieve reparatie opgesteld. Middels een mock-up test is de sterkte van het epoxyhars op bedrijfstemperatuur succesvol getest. Vervolgens zijn twee twee-componenten epoxyhars geplaatst om de onrondheids en diameter verschillen op te heffen. Op deze compensatie ringen is preventief een Furmanite blok geplaatst om mogelijk toekomstige lekkages binnen het blok te houden (fase 2). De lekdichtings methode zal worden vastgelegd in een MPP voor toekomstig gebruik.

- MM-メタル oL-スチールセラミックの塗布で漏れが止まりました。
- 金属表面から残留炭化水素を取り除き、MM-メタル oL-スチールセラミックを塗布してスチール板を二液性高速硬化のエポキシ樹脂で貼り付けました。
- 120℃のモックアップ試験で二液型高速硬化エポキシ樹脂で接着したカーボンスチールリングは、150barの圧力にも耐える事が証明されました。
- T字継手とエルボ上カーボンスチールリングを二液高速硬化エポキシ樹脂で取り付ける事により真円度を補正。
- カーボンスチールリングの上に重ねて、金属製漏れ止め用クランプを設置。
- 重量増加をふまえた応力計算に基づき、バネ金具を設置。
- 漏れ止め箇所は作業温度120℃、圧力8barでも密着していました。二液型高速硬化エポキシ樹脂をパッチプレートと合わせて腐食部分の補強に使う事も可能。
