MM-インフォメーション,,スチール“

鉄鋼分野のお客様の為に選ばれたホ°リマーメタルの詳細な情報

技術レポート#007

鋳物材質にポリマーメタルを使用した場合の腐食作用(接触腐食)

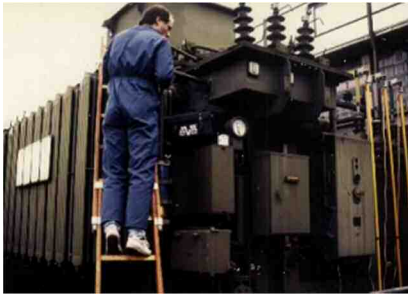
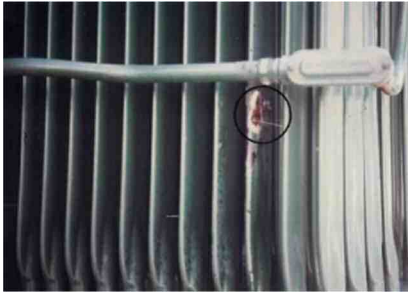
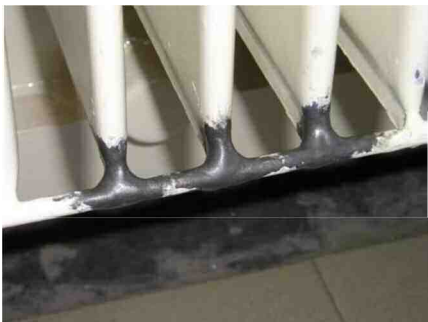
以下の写真は、鋳鉄板に塗布、硬化後一部機械加工を施した、種類の異なる“ポリマーメタル”です。泥水あるいは人工海水に12ヶ月浸した後、検査が行われました。以下の写真は、機械加工を施した後人工海水に浸した物の写真です。

両試験の結果はほぼ同じで、泥水または海水の強い作用により鋳鉄は水酸化第二鉄で覆われています。表面のダメージの度合いは様々でも、“ポリマーメタル”は12ヶ月間過酷な環境下でも全く変化しておらず、従来の処理法とのビークバレー比も明白です。“ポリマーメタル”と鋳鉄の接触部分でさえ接触抵抗は0でした。以上の事から“ポリマーメタル”は電氣的な導電性をもたず、鋳鉄に接触しても**局部電池を形成する事はありません。**

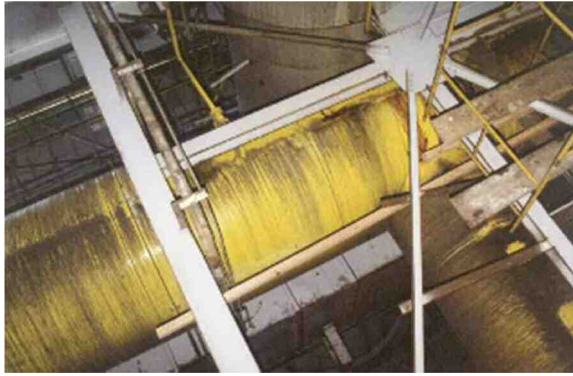
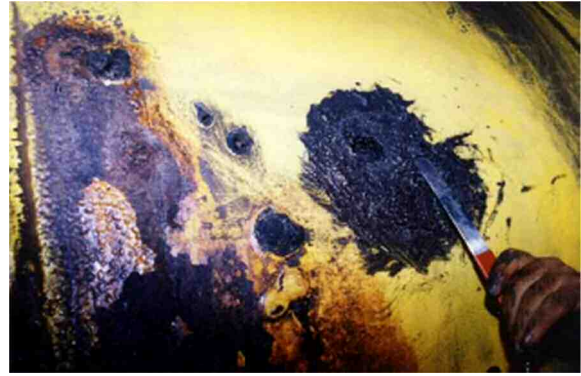
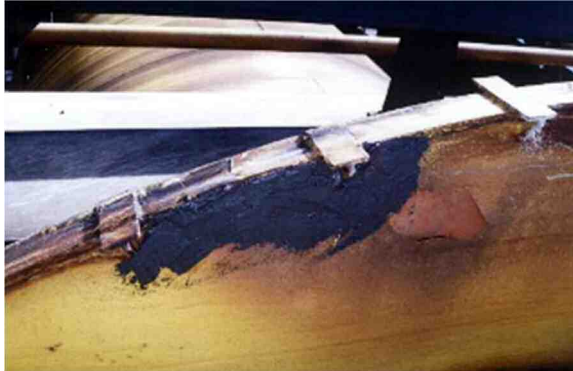
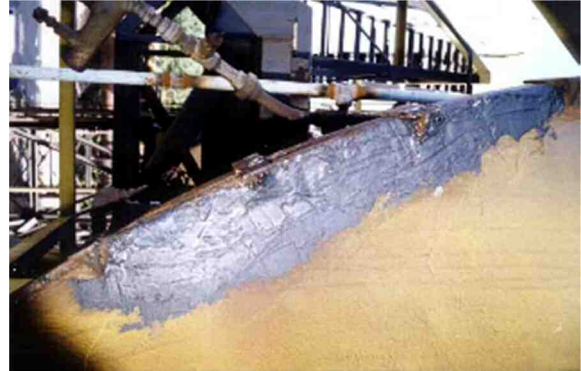
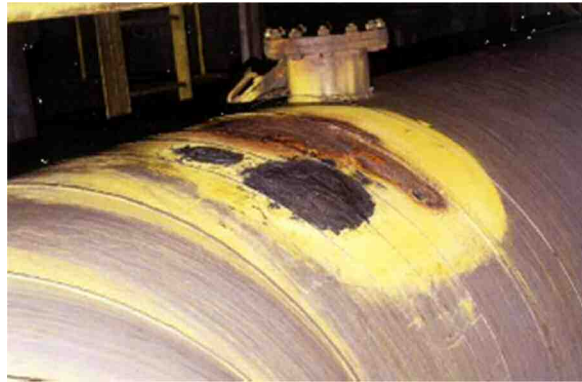
リポート#057 セラミウム

溶鉱炉から出る腐食性ガスの通る配管の補修はセラミウムと硬化剤 CE を使用して行われました

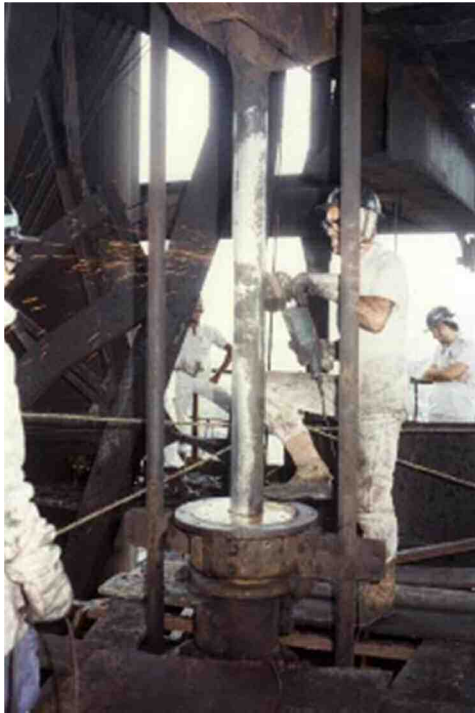
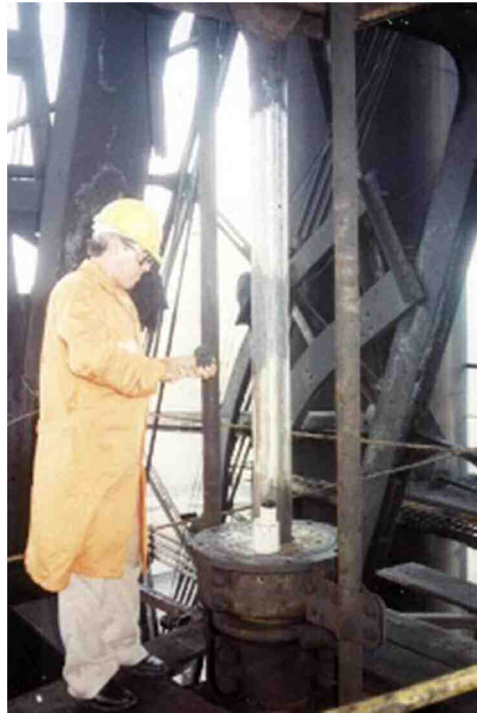
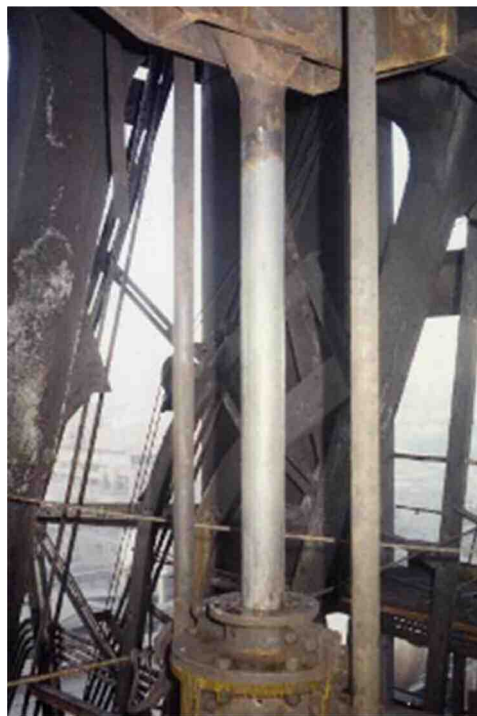
鉋炉の排気ガスの影響で擦り切れたピストロッドの補修です。ピストロッドはわずかな直径の違いで再現されました。修復後は3年間稼動しています。

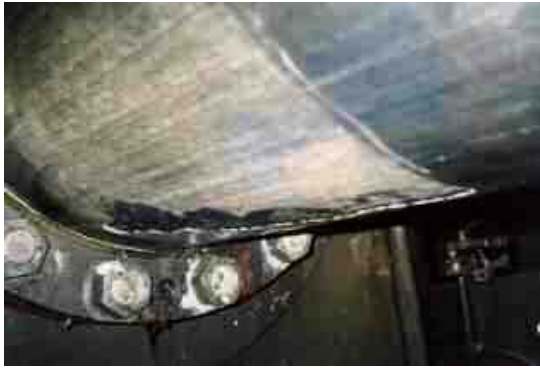
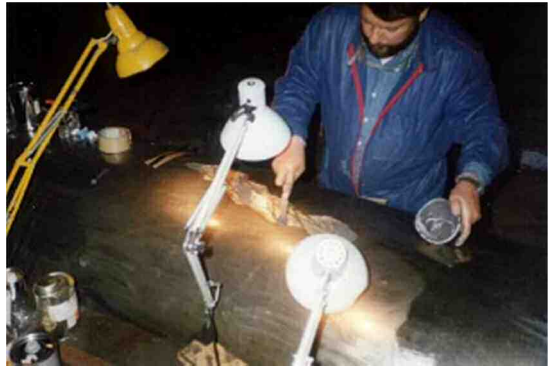
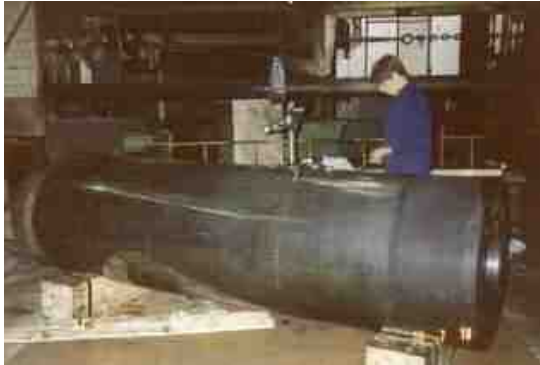
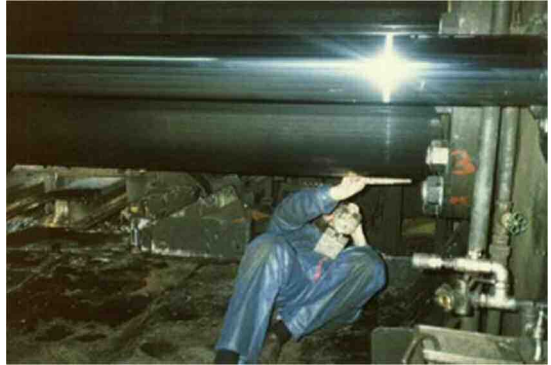
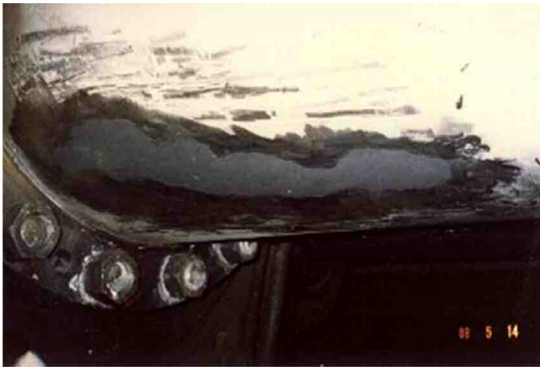
金属押し出し(プレス)の損傷をMM-メタルSS-スチールセラミックで修復しました。フランジは全長約3800mm、直径952mm、重量13トン、材質：白鑄鉄、表面硬度420HB、油圧350バール、作動圧2000トンです。新しいフランジを購入していたら、費用は16万ドル(81000ユーロ)(1DM=約57円)、納入に9ヶ月は必要だったでしょう。

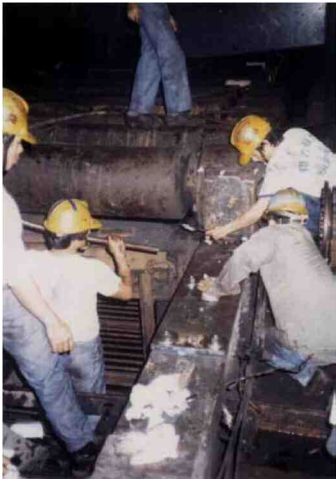
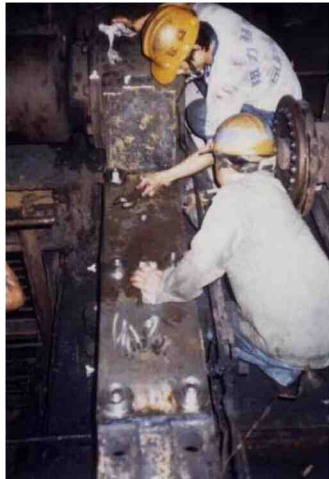
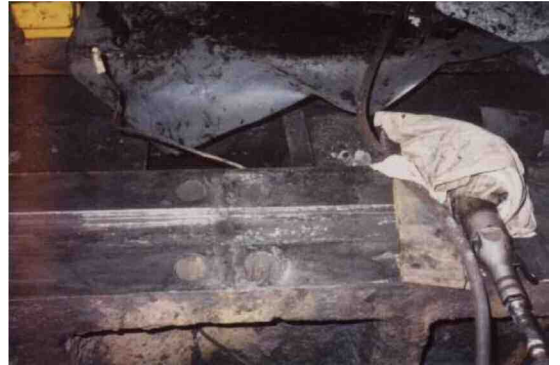
リペアレポート# 124 MM-メタル SS-スチールセラミック

製鉄工場の鉄板圧延ラインのヒールロック取付け台座の損傷をMM-メタル SS-スチールセラミックで修復しています。金属板を挿入して寸分たがわぬヒールロック取付け座を再現しました

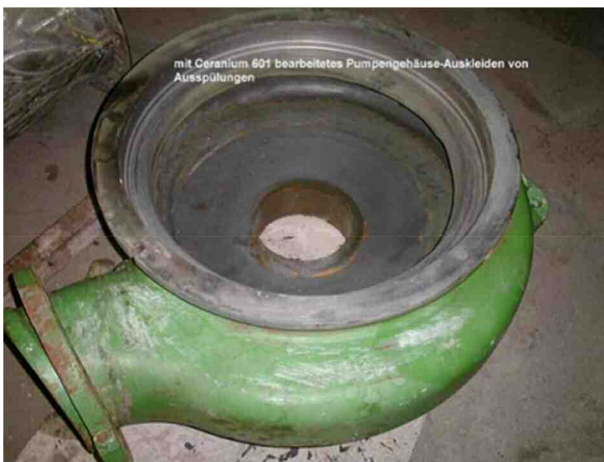
リペアレポート# 132 セラミウム

粒状にする工程の数台のポンプ（グラニューションポンプ2台、濃縮ポンプ2台、冷却水循環ポンプ2台、浸水用ポンプ1台）に、金属疲労の為、摩滅が見られました。全ポンプのケースと堅い鋳造品でできた駆動ホイール汲み上げるものもリットルあたり約10mgのきたない砂を含み（砂粒は平均0.3mmほど）冷却循環水の水温は90℃、濃縮ポンプの水温は40℃、でした。ポンプはセラミウムで被覆する事で補修されました。

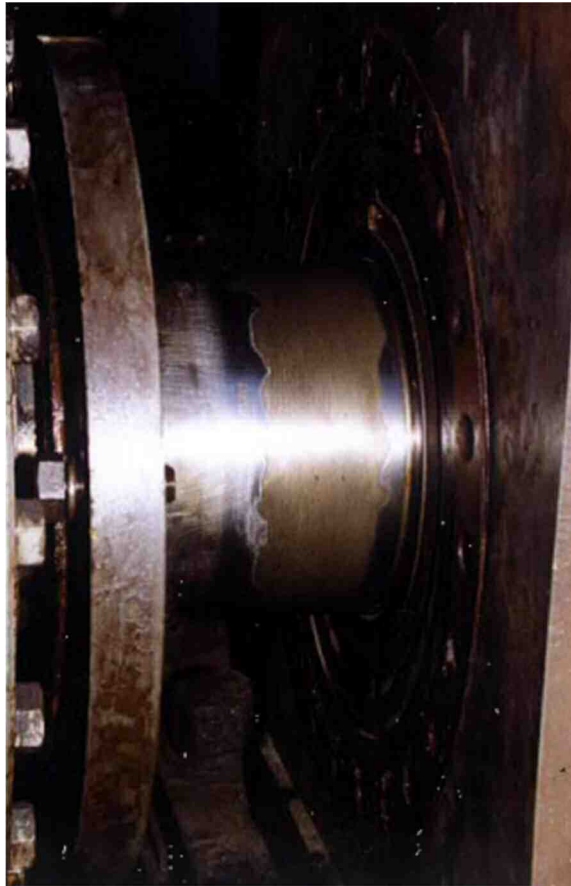
鉍石搬送用コンベヤベルトを動かすギアモーターのシャフトが擦り切れ、ポリマーメタルによって再生されました。モリメタルをシャフトの傷ついた部分に塗り、部分養生後、人の手と機械で理想の面積に研磨紙で磨きました。設備の分解や廃棄交換を考えると問題解決にマルチメタルを使用する大きな利点がありました。当然、この現代的修理法によって67時間の機械の停止を回避する事ができました。

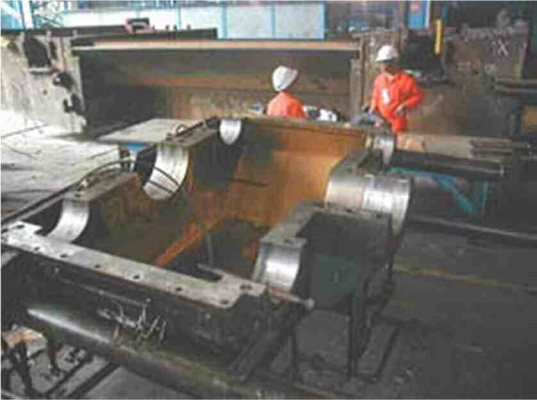
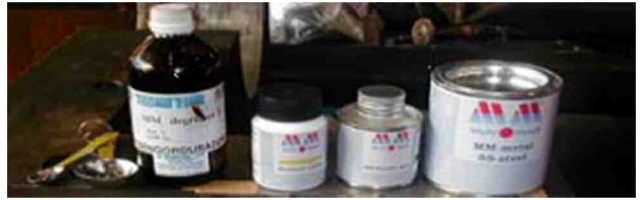
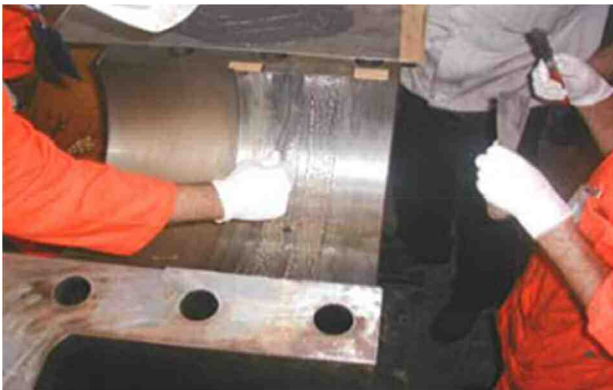
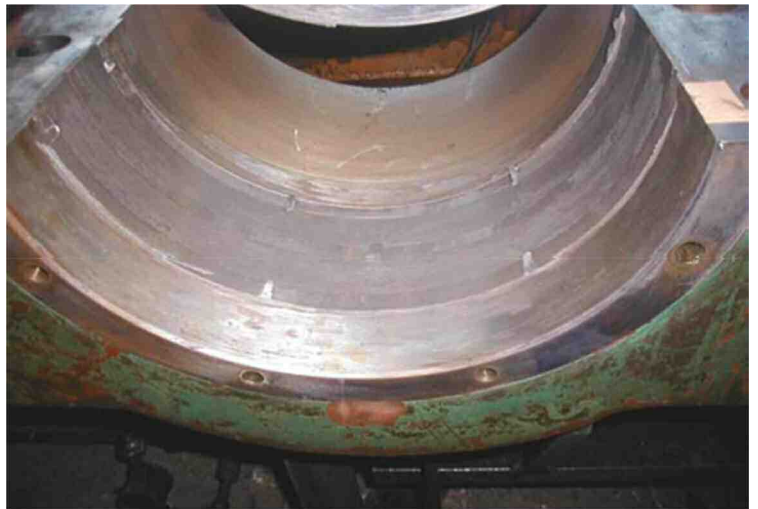
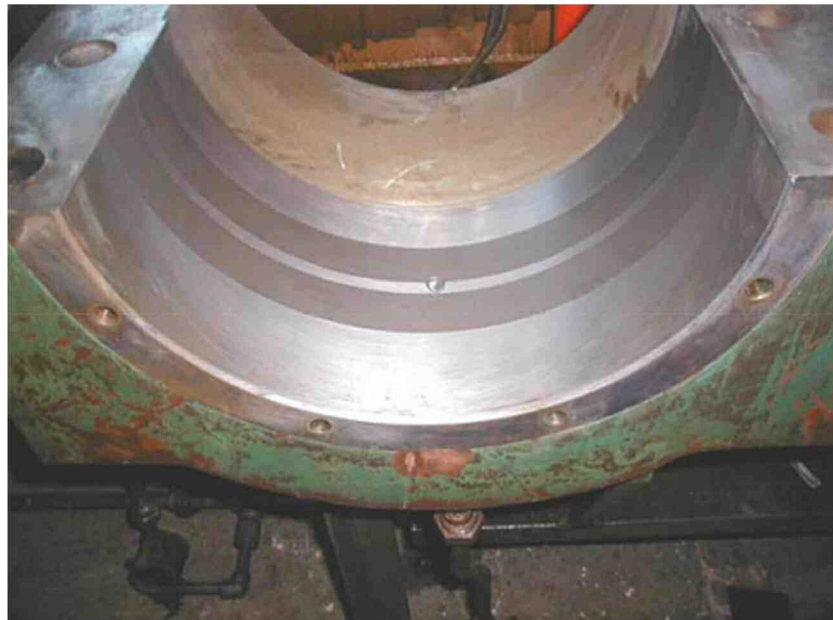
鉄鋼工場の破損した重量40トンのスプールジェサの修復です。従来の溶接による方法なら10日はかかっていたでしょう。ポリマーメタルよりMMメタルSS-スチールとMMリリーズエージェンを合わせたマルチメタルの補修技術を使う事によって、修復時間は27時間必要でした。スプールジェサには120Mpaの負荷がかかります。

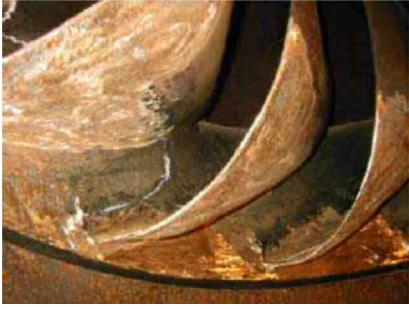
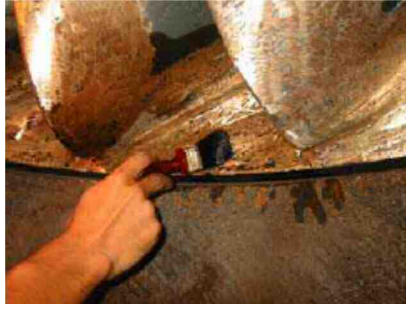
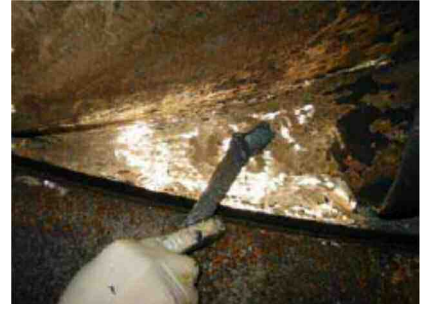
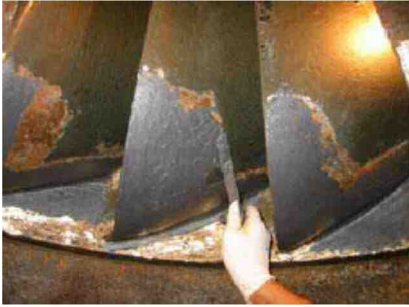
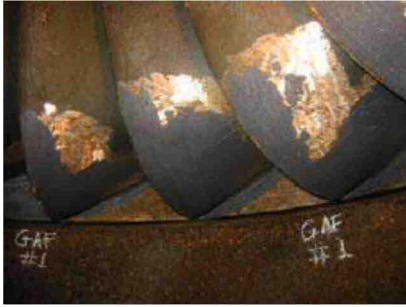
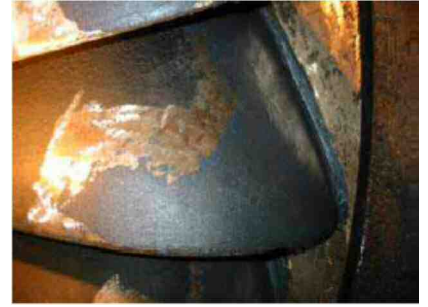
砂まじりの水によって痛んだタービンのパドル。ペ-スタイフのポリマータルよりセラミウムを使用して傷ついた場所を補修しました。

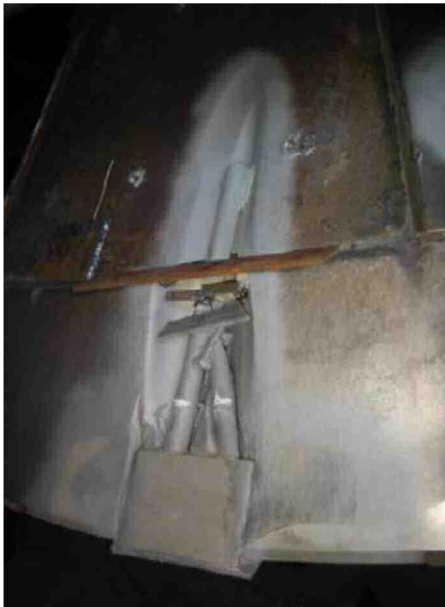
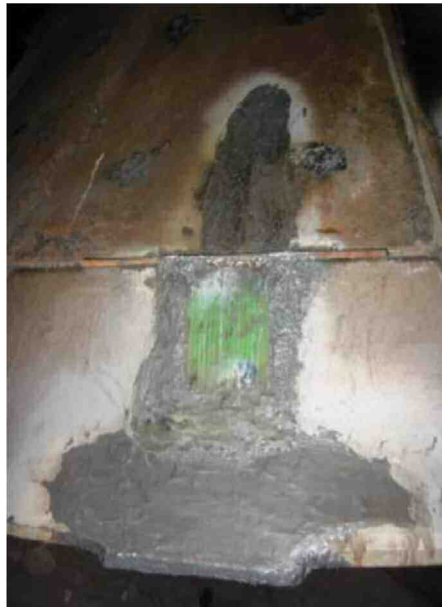
製鉄所において、溶鉱炉に生じたひどい侵食です。コンバコーンの数箇所はコークによって断続的に起きる激しいダメージの為にコンに溶接された数枚の鉄板にセラミウムを塗布し、加えて他の数箇所と機器について再び作業がしやすい様になっています。
