REP-#138 モリタル

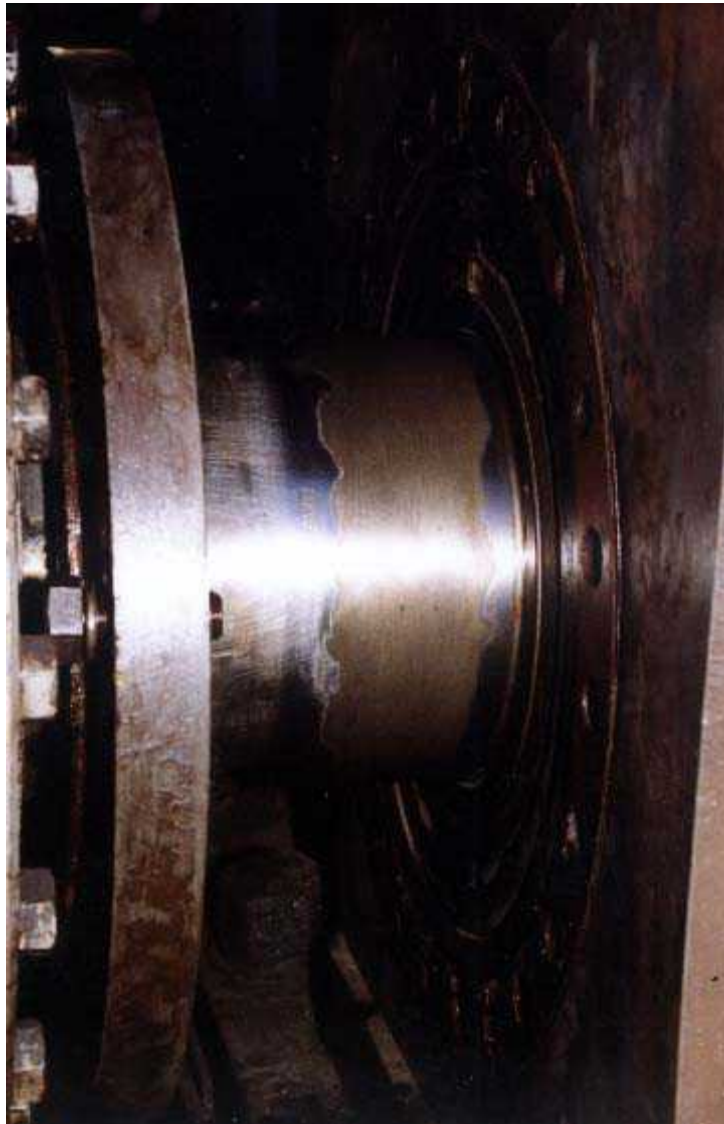
鉱石搬送用コンベヤベルトを動かすギアモーターのシャフトが擦り切れ、ポリマータルによって再生されました。モリタルをシャフトの傷ついた部分に塗り、部分養生後、人の手と機械で理想の面積に研磨紙で磨きました。設備の分解や廃棄交換を考えると問題解決にマルチタルを使用する大きな利点がありました。当然、この現代的修理法によって67時間の機械の停止を回避する事ができました。
