REP-# 038 マルチメタル oL-スチールセラミック (MM-metal oL-steelceramic)

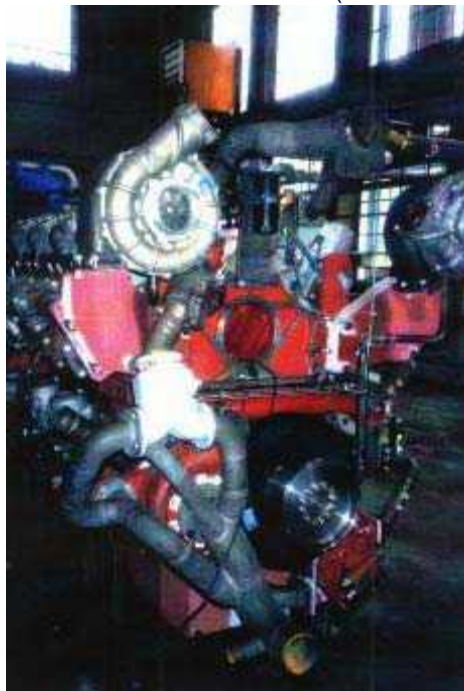
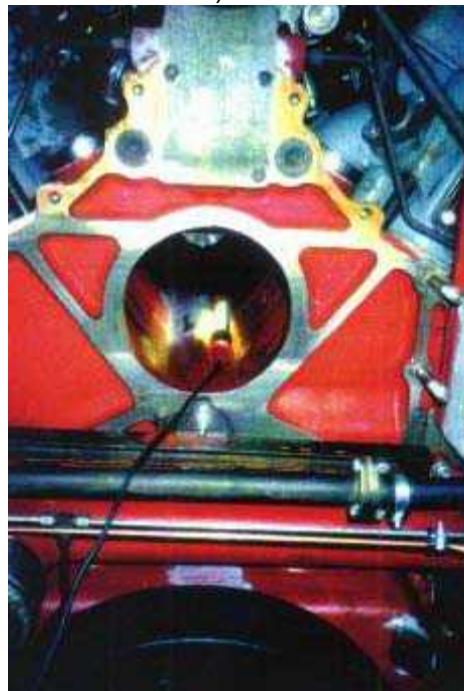
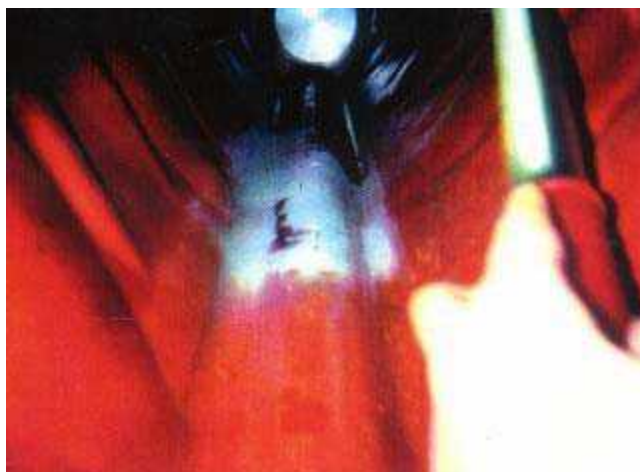
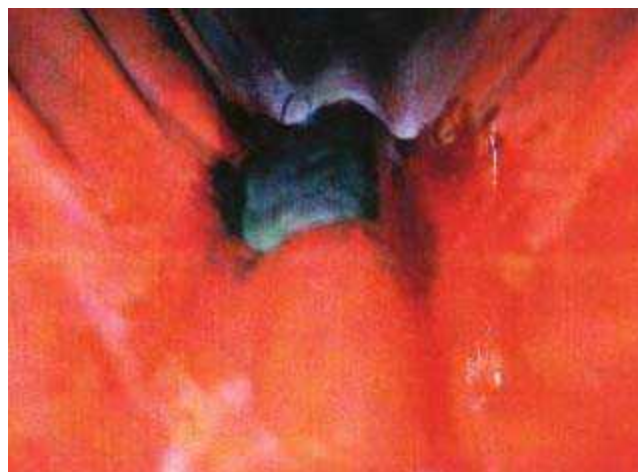
ディーゼル 機関車の初走行の時に、エンジングロック中央の潤滑油近くに鑄物の引け巣がみつかりました。オイルが引け巣から漏れており、MM-メタル oL-スチールセラミックと硬化剤(黄)で修復しました。数回のテスト走行の後、修復したエンジンは新しい機関車に据付されました。
