Worldwide repairs carried out with PolymerMetal®

REP-# 040

マルチメタル oL-スチールセラミック, マルチメタル SS-スチール  
( MM-metal oL-steelceramic + MM-metal SS-steel )

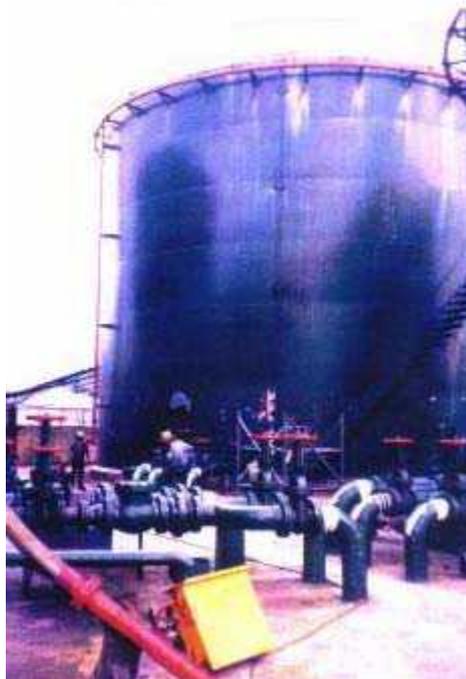
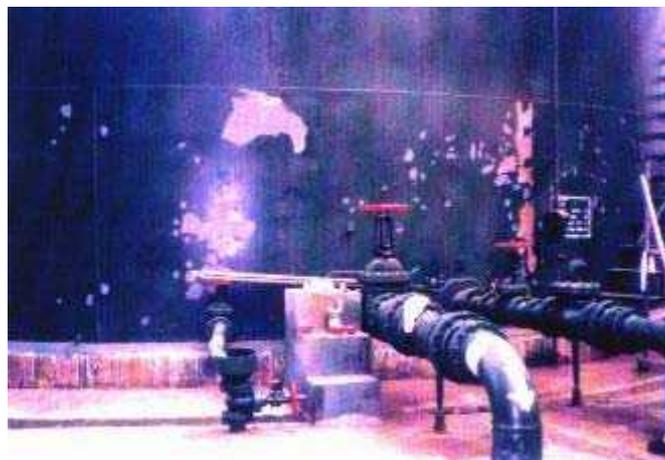
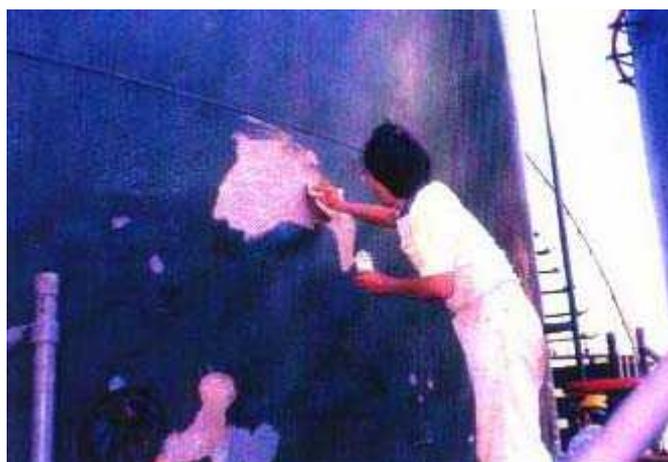
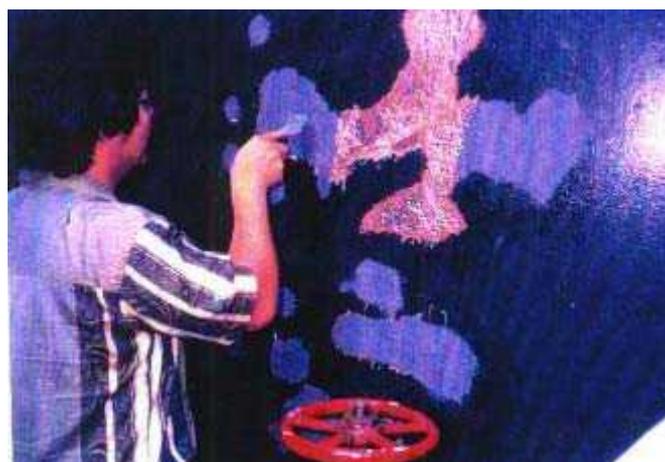
燃料貯蔵タンクの整備中に複数のオイル漏れが見つかりました。サンドブラストの後MM-メタル oL-スチールセラミックと硬化剤(赤)で直接シールしました。さらに腐食の影響を受けた部分はMM-メタル SS-スチールでコーティングしました。硬化時間を含めてポリマーメタルによる修復の所要時間は24時間、一般的な補修の方法をとっていたら、タンクを空にする作業とスチール壁の清掃を含めて溶接に6日は要したでしょう。
