REP-# 044 マルチメタル oL-スチールセラミック (MM-metal oL-steelceramic)

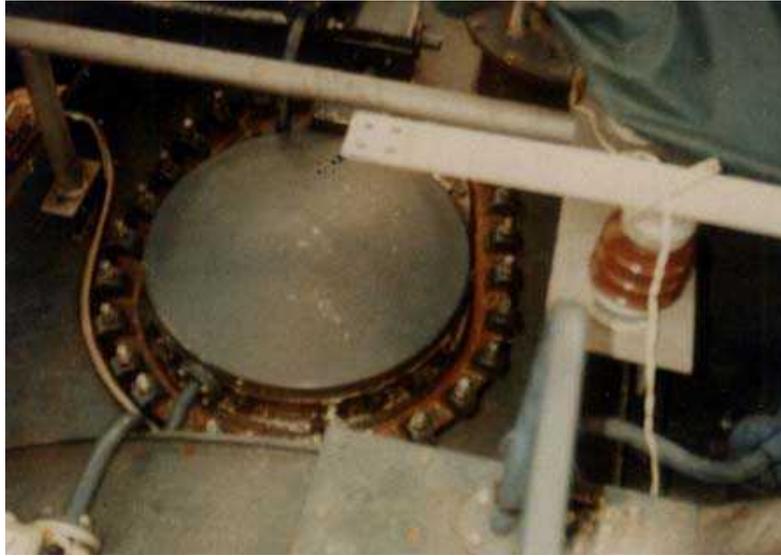
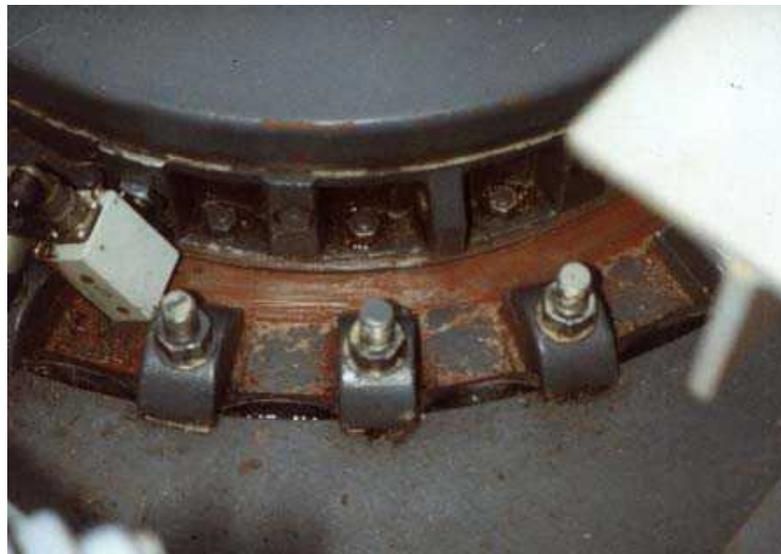
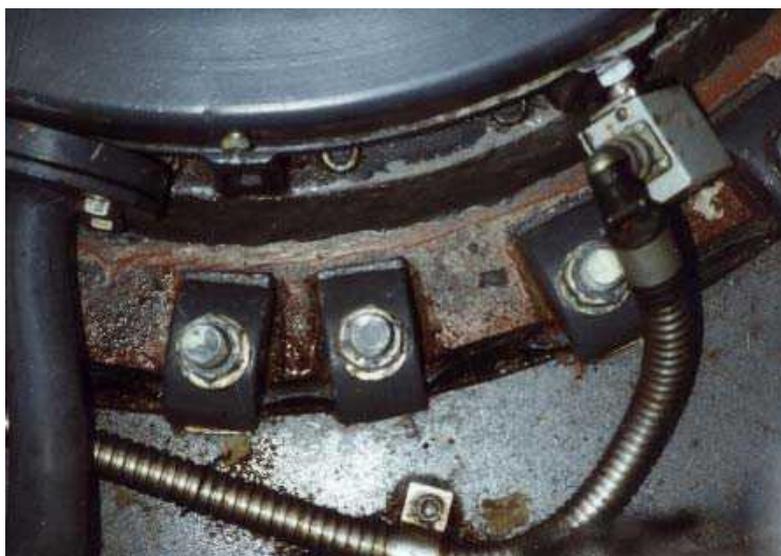
大型変圧器の負荷時タップチェンジャー装置内でタップチェンジャーのトップと切り替え装置の間の亀裂からオイルが漏れています。この補修にも「ダイレクトMM接着法」が利用されました。MM-メタルoL-スチールセラミックと硬化剤(赤)とその後硬化剤(黄)で層を増しました。
