REP-# 137 マルチメタル oL-スチールセラミック (MM-metal oL-steelceramic)

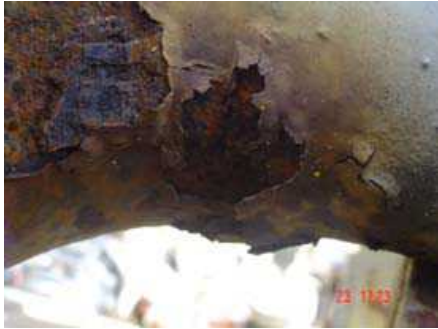
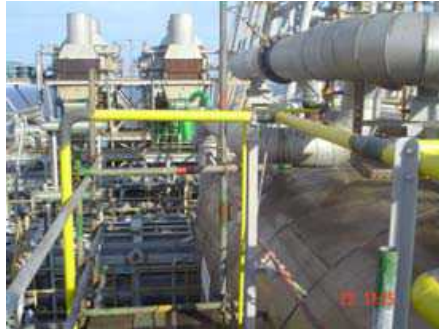
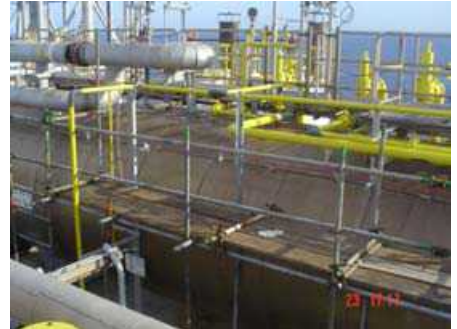
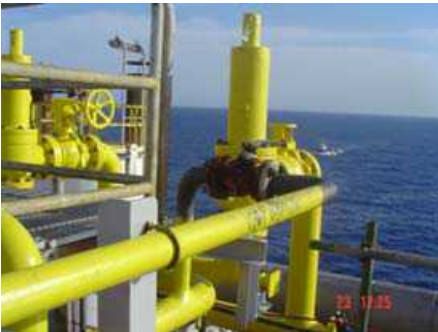
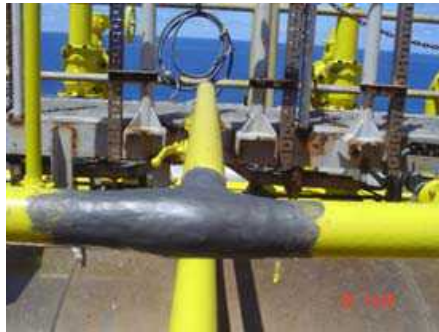
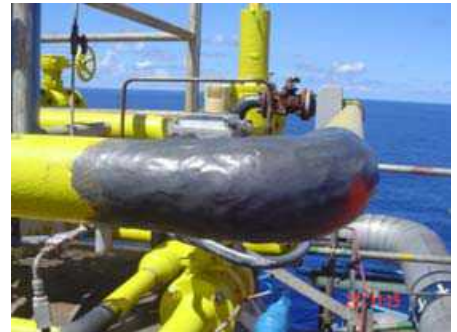
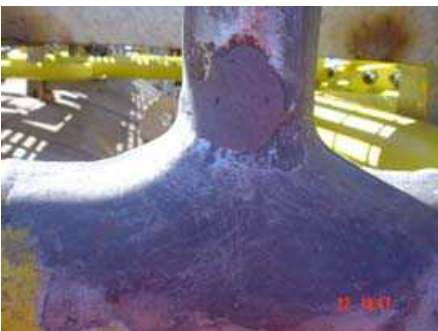
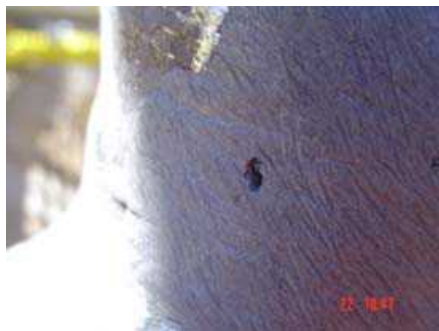
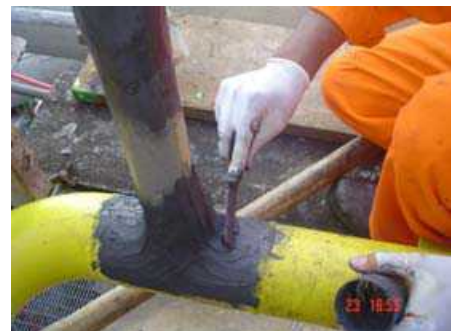
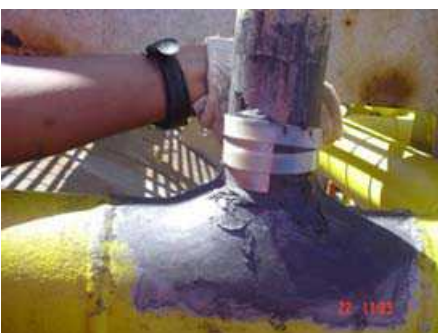
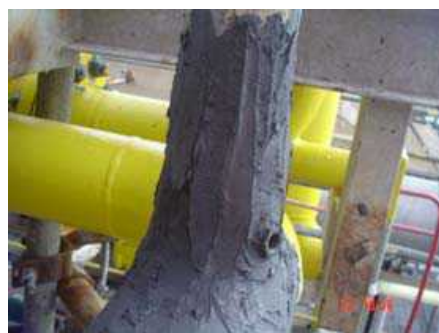
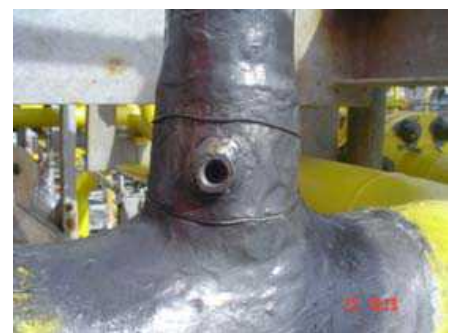
一様の気候の影響(潮風と雨)でいくつかの強烈に腐食した部分と石油採掘装置で天然ガスを運んでいるパイプの漏れはMMメタル oL-スチールセラミックで修復されました。余分な費用をかけずに、装置の運転を止めることなく、作動圧10バール(約1Mpa)の下に補修は行われました。ガスの漏出箇所は10インチに及び、その為仮のバルブを取付け、そこを通して最終的に漏出が止まるまでガスを逃がしました。金属板とナットでできた仮止めバルブをパイプの漏出箇所にMMメタル oL-スチールセラミックを使って仮付けし、その後ポリマーメタルが養生した後このバルブはネジを用いて閉じられました。最後に、念の為仮止めバルブにMMメタル oL-スチールセラミックを塗布しました。
