REP-#154 マルチメタル oL-スチールセラミック (MM-metal oL-steelceramic)

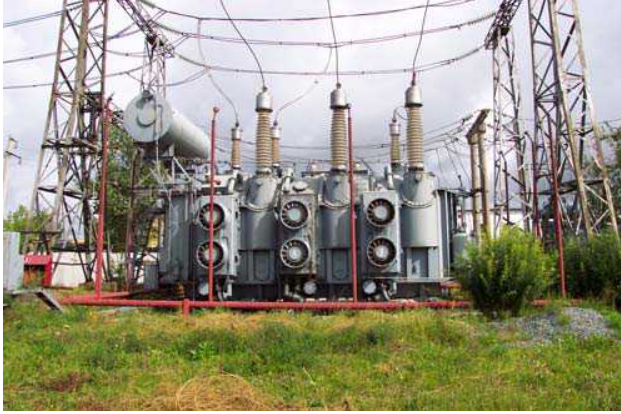
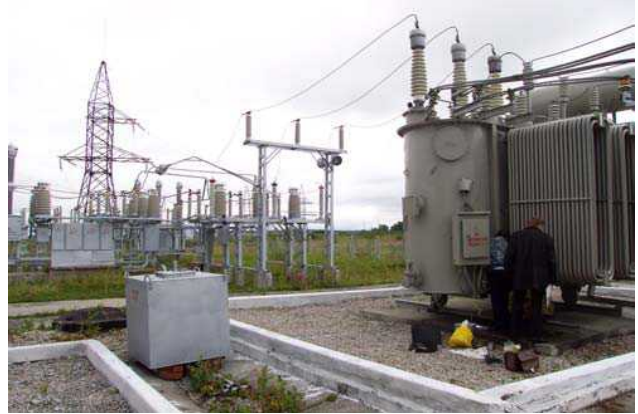
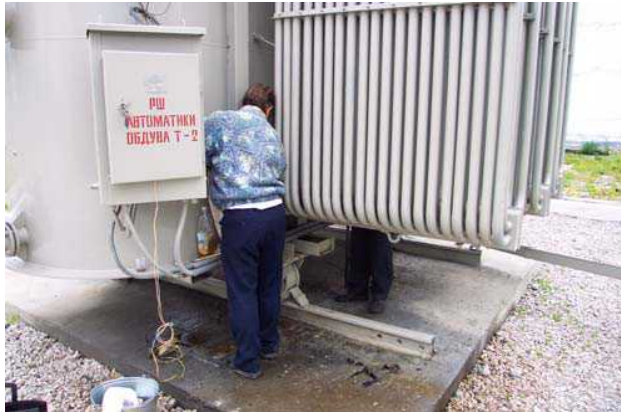
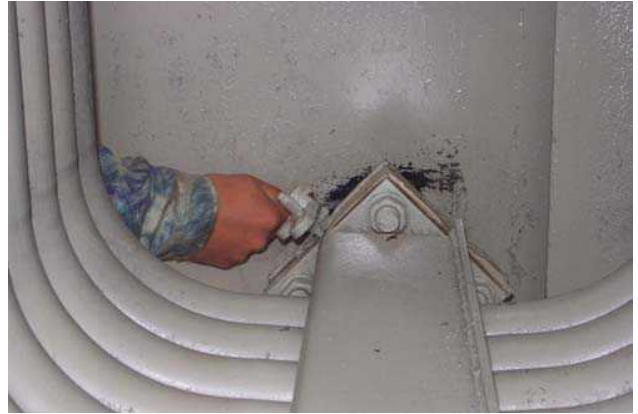
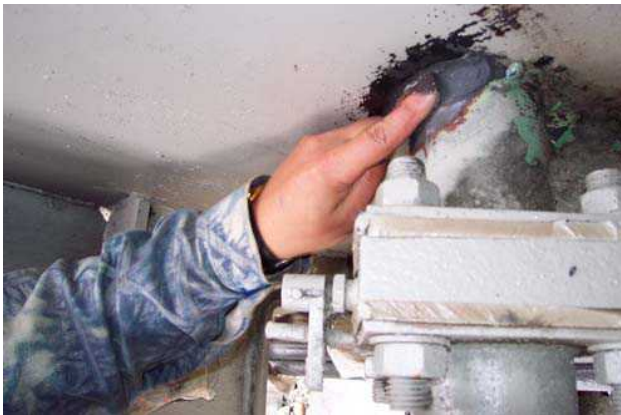
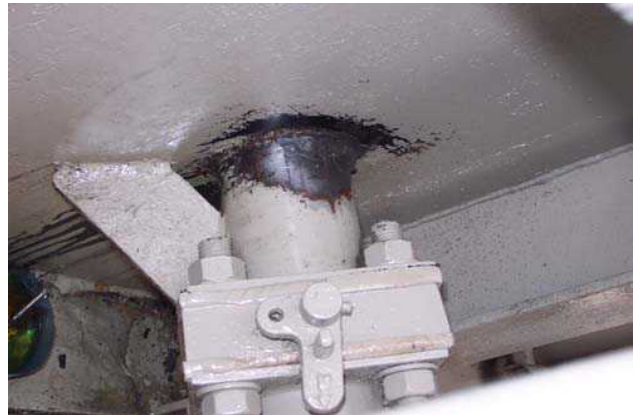
溶接の継ぎ目の微細な亀裂からオイルがにじみ出ていました。オイルの漏れは、通常の溶接による補修の試みが失敗した後、拡大していました。その後、はっきりとMM-メタルoL-スチールセラミック、硬化剤(赤)、補強重ね塗り用として硬化剤(黄)を使用した“直接MM接着法”を用いた補修が決定しました。
