REP-# 162 セラミウムBD + セリウム (Ceramium BD + Sealiium)

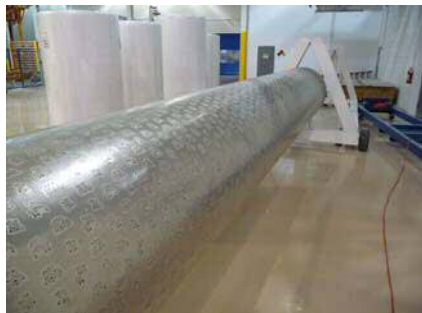
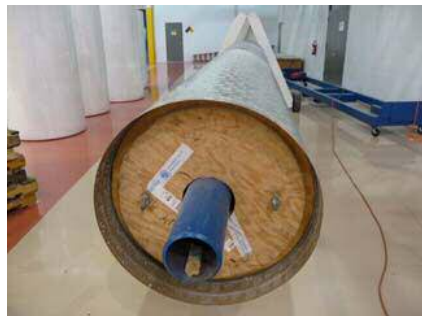
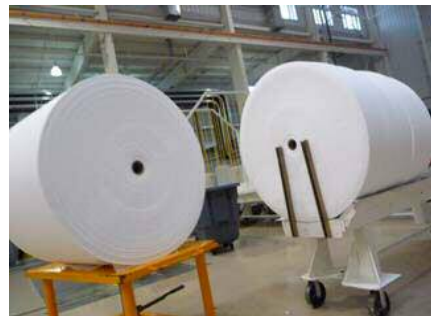
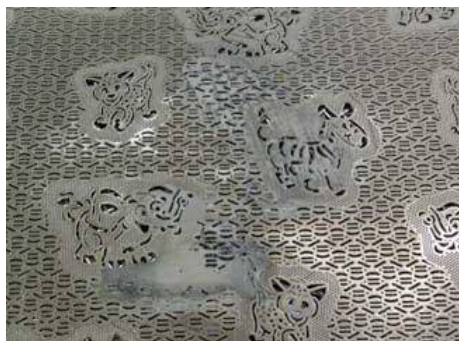
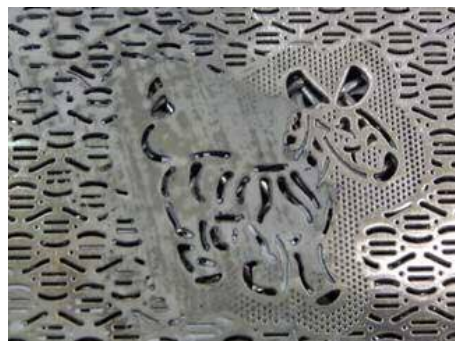
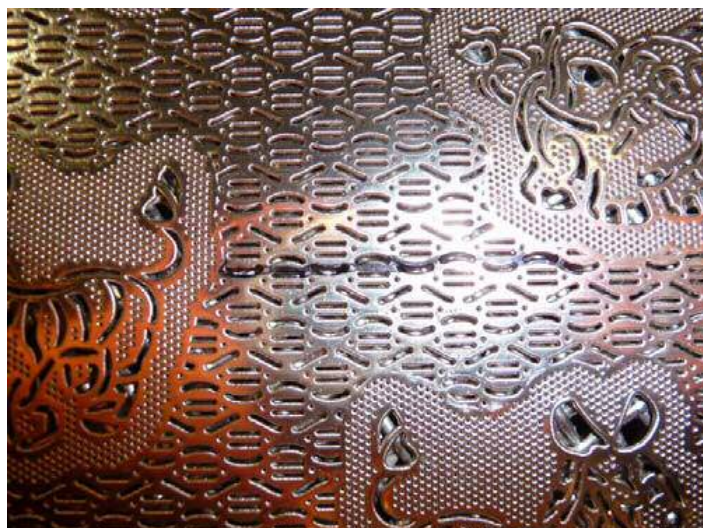
フリスなどの素材に通貨の様に模様を入れるニッケルドラムにクラックと割れ目が見つかりました。割れが発見された場所は厚み2mmと非常に薄く安定させなければなりません。修理しなければ素材がドラムに巻き込まれてしまう危険があります。アセトンで脱脂洗浄された後、セラミウム BDは適用され亀裂と割れ目は埋められました。これらの部分は再び磨かれ、妥当な輪郭に削られました。その後表面はセリウムでコーティングされ、網状スクリーンの補修作業終了の後、通常の作業状態に戻されました(作動圧170バール)
