REP-# 060 マルチメタル UW

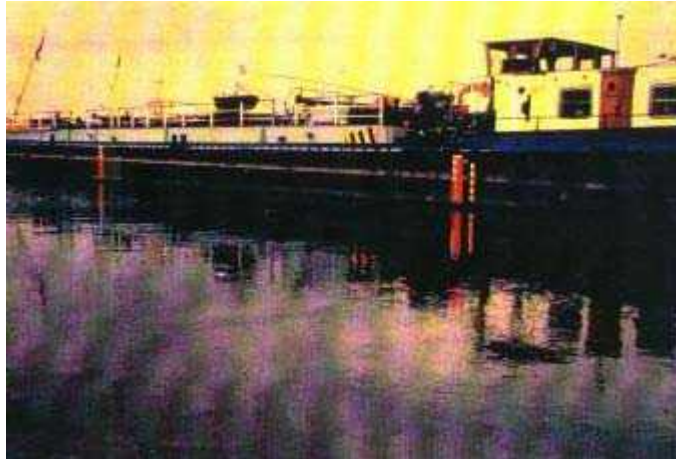
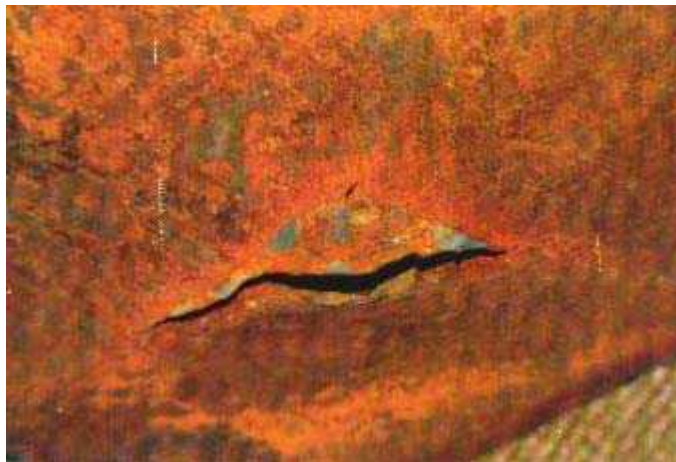
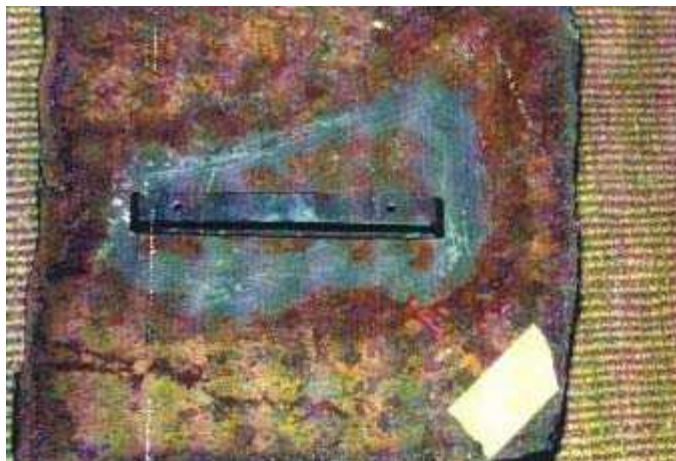
タンカー(サイズ: 15000GRT)が水底に接触していました。200mm×700mmという大きな割れが生じ、MM-メタル UWと硬化剤UW9及び金属板で補修しました。
