REP-# 115

マルチメタル oL-スチールセラミック (MM-metal oL-steelceramic)

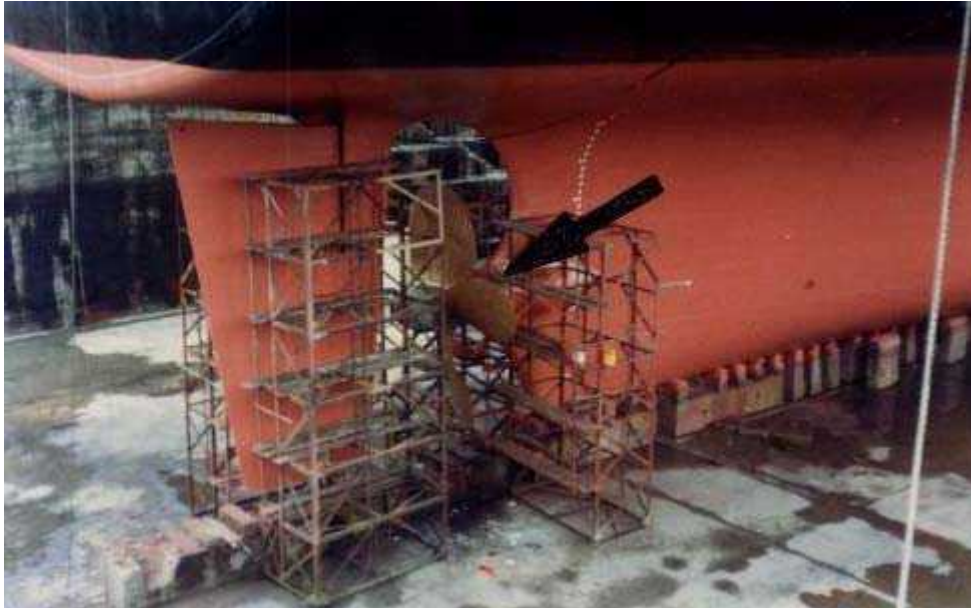
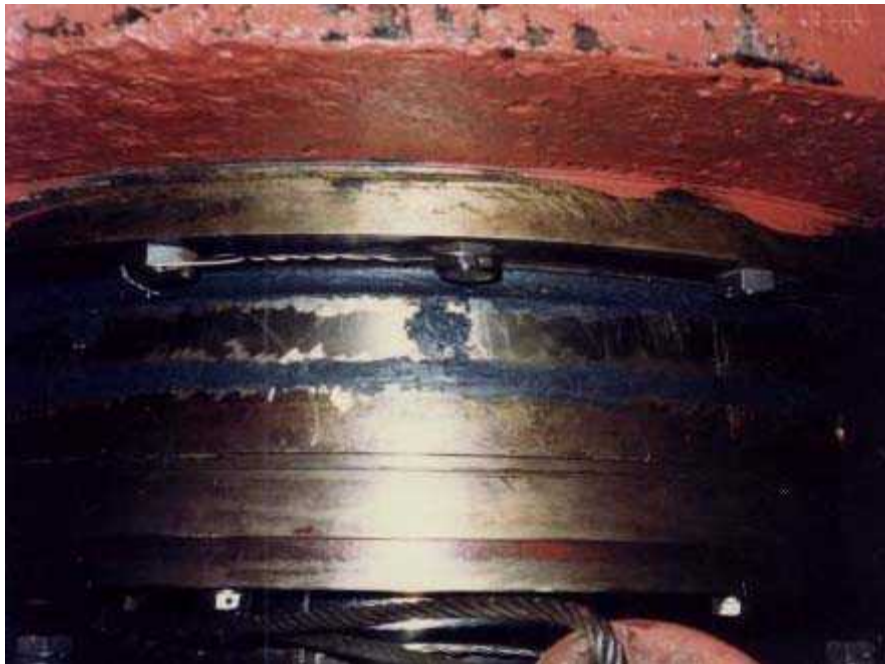
シンプルクス小型パッキンからの油漏れを修復しています。補修部分から油が流出していた為、作業は困難でした。その為直接MM接着法を用いてポリマーメタルを油に覆われた表面に塗布する事にしました。MM-メタルoL-スチールセラミックと硬化剤(赤)を使用しています。
