REP-# 130 マルチメタル SS-スチールセラミック + VP10-017

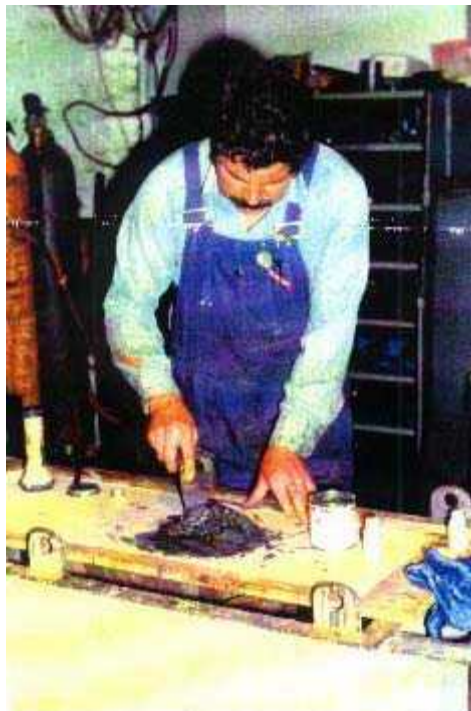
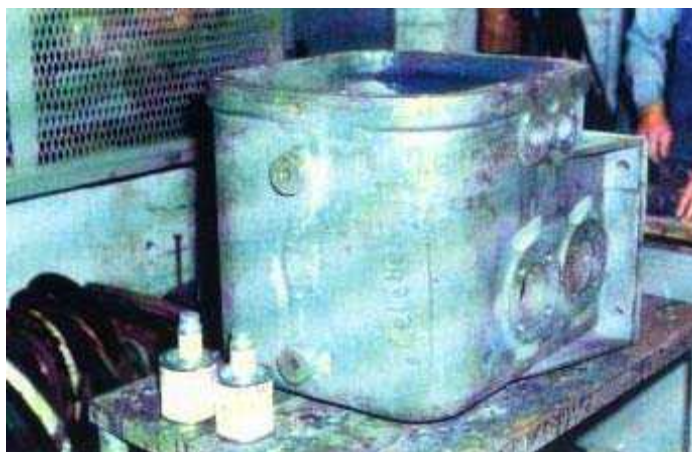
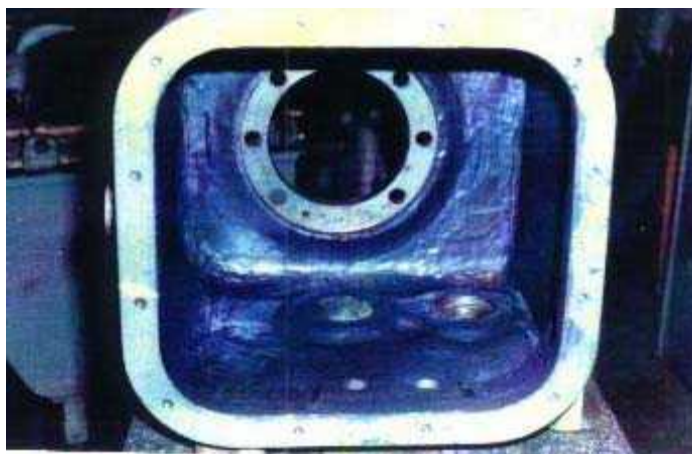
アルミニウムを使用していないステアリングギアの油圧ポンプ本体の亀裂をMM-メタルSS-スチールセラミックと硬化剤(黄)を使用して修復しています。その後本体全体をVP10-017で被覆して、鑄込みの隙間を充填しました。
